PERSE EDELLÄ PUUHUN!

Miten hullu rakennuttaja onnistui asennuttamaan vanhat savikattotiilet uudisrakennukseensa?

Huopalahden asema-alue Helsingissä

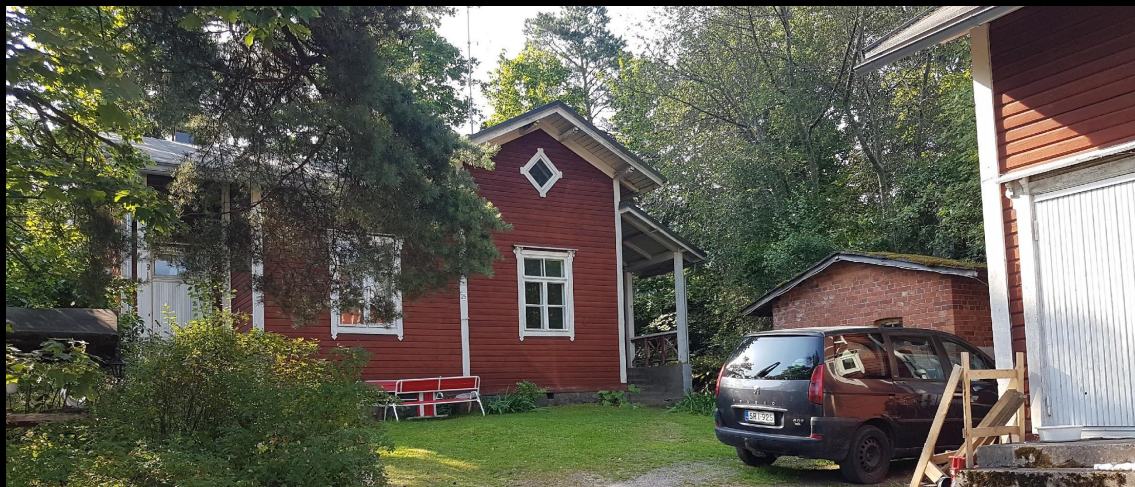
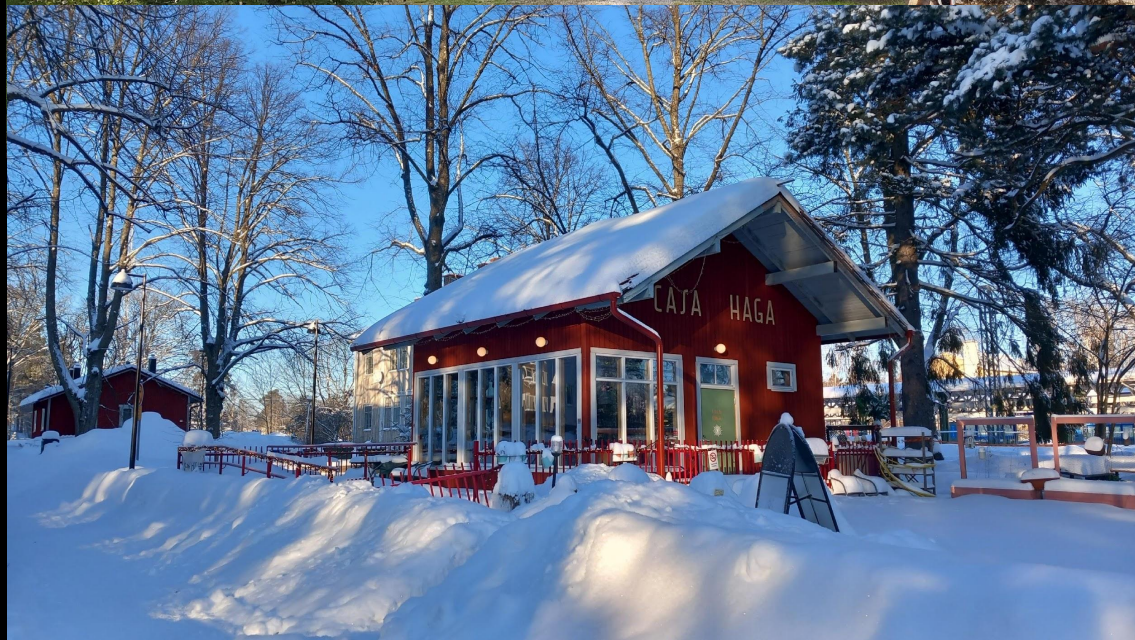
Asemarakennuksen tiilikatto 2016

- Asemarakennuksessa Keramian savikattotiilet. 4358 kpl.
- Ne otettiin alas, liotettiin, puhdistettiin ja asennettiin uudestaan.
- Rikkoutuneiden tilalle etsin vastaavat tiilet purkutavarakirppiksiltä ym.

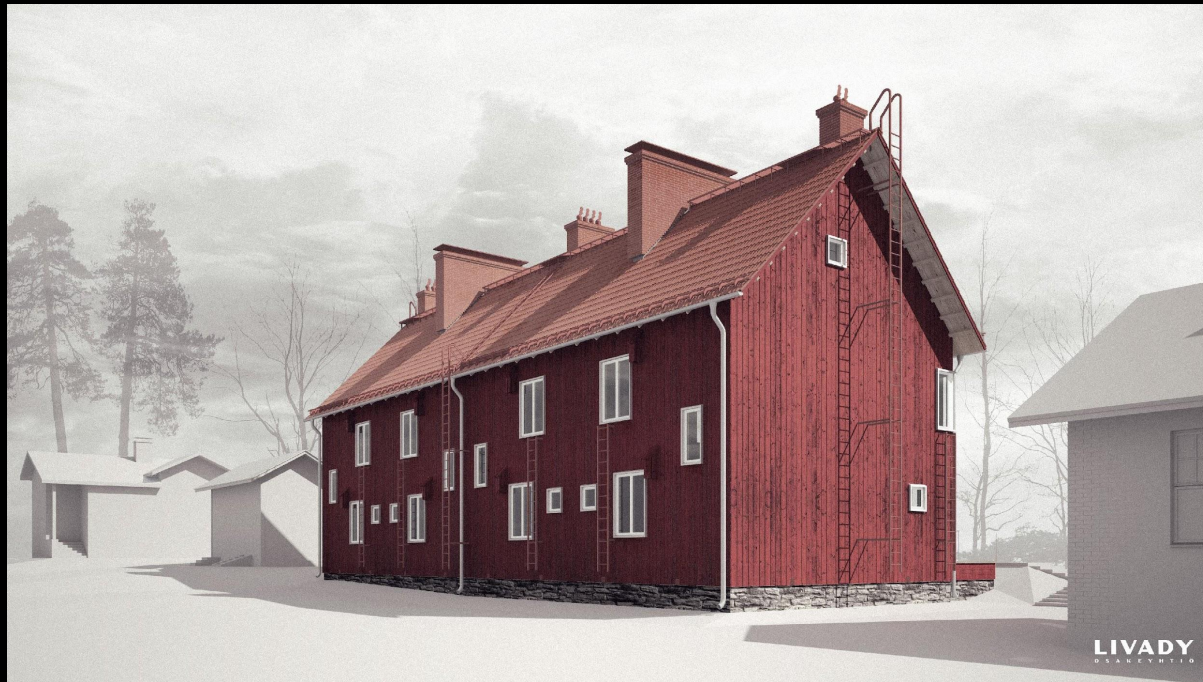
Savikattotiilet 2020

- Naapurin tiilet + Pyhärannan huvilan tiilet, yht. 6000 kpl
- Liotus, harjaus ja pesu 2kk, apuna nuorisoa

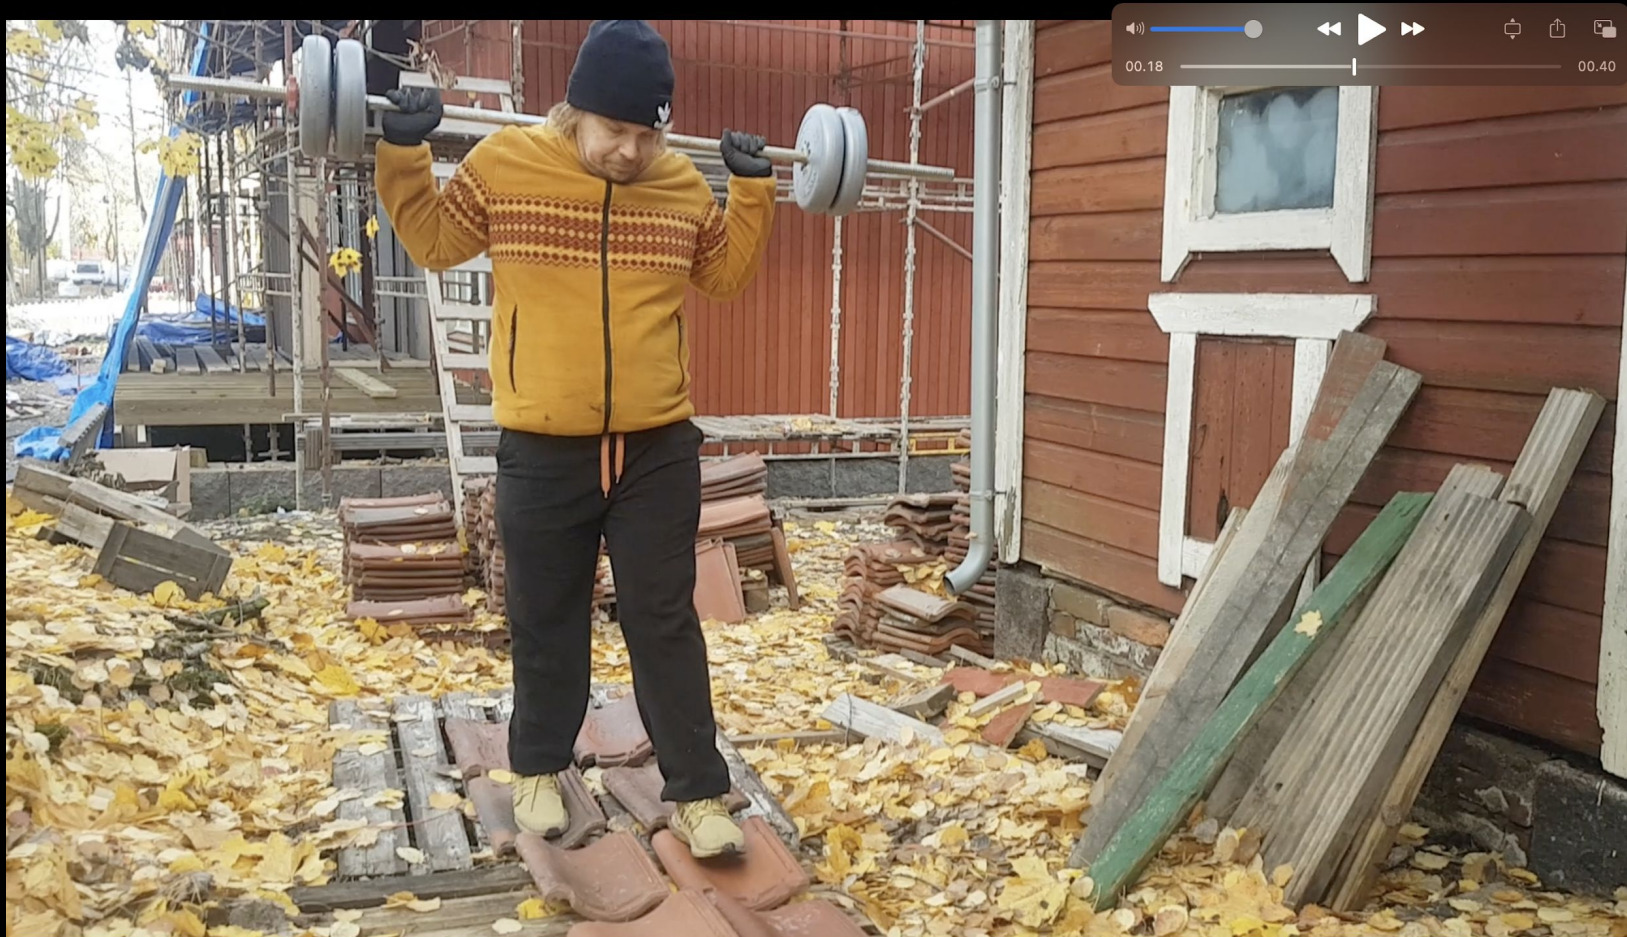
Testing, testing

Lähtökohdaksi otetaan uusilta savikattotiililtä vaadittava DOP

Vastaavat suoritustasot on osoitettava

Videon testin, jolla 110 kg painava naapurini kävelee tiilien päällä. Lisätaakkana hänellä on 20 kg painot.

Ominaisuuksiltaan vanhat savikattotiilet täyttävät nykyisen standardin vaatimukset lukuun ottamatta mittojen vaihteluväliä.

Perusominaisuudet	Suoritustaso
Mekaaninen lujuus	>1300 N
Ulkoinen paloluokka	BRooF ilman testausta
Paloluokka	A1 ilman testausta
Mittojen vaihteluväli	Vaatimusten mukainen, mitä piteuteen ja leveyteen tulee. Käyryydessä 2 % marginaali ylittyy.
Pitkäaikaiskestävyys	Vaatimusten mukainen
